# Besiktningsprotokoll

Försäkringsbesiktning för Anticimex Säljarförsäkrat

| Fastighetsadress:<br>Gevärgatan 5 | |

| Besiktningsdatum:<br>2023-07-31 | Protokollnummer:<br>67755292 |

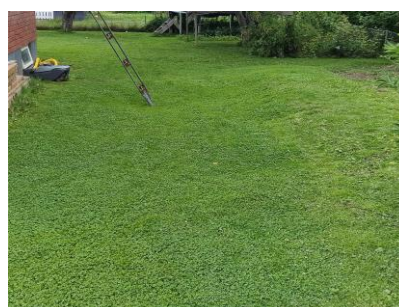
Marken lutar mot huset.

Detta innebär en ökad fuktbelastning mot grunden vilket i sin tur kan orsaka fuktskador i huset.

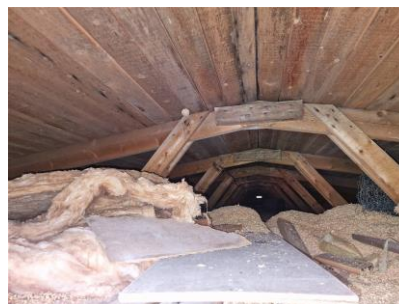
Vindsutrymmet saknar landgångar.

Vindsutrymmet kunde inte besiktas eftersom landgångar saknas.

Vi rekommenderar en kompletterande besiktning när landgång monterats.

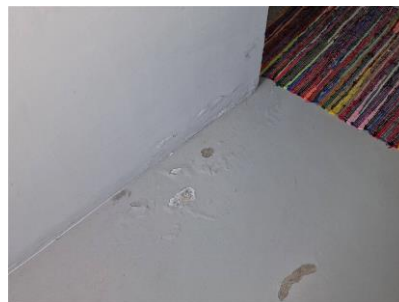
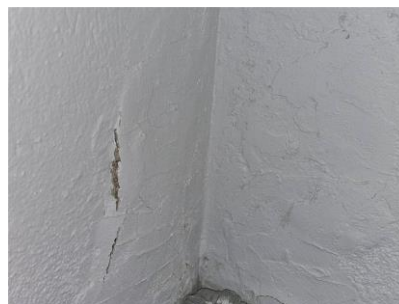
Utvändigt fuktskydd är äldre.

Eftersom källarens utvändiga fuktskydd (dagvattensystem, dräneringssystem samt källarytterväggarnas utvändiga fuktskydd) är äldre, så kan systemet ha nedsatt funktion. Detta ökar risken för invändiga fuktskador i källaren.

Puts- och färgsläpp finns på källarväggar/golv

Puts- och färg som släppt från underlaget invändigt på källarytterväggarna är ett tecken på att källarens utvändiga fuktskydd inte längre fungerar tillfredsställande.

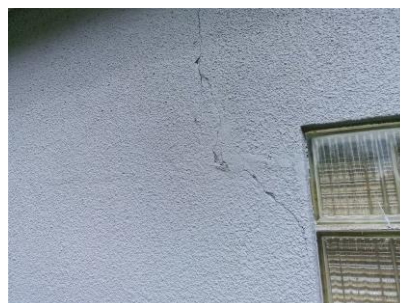
Sprickor finns i fasaden.

Detta kan leda till fukt- och frysskador i konstruktionen.
