Besiktningssprotokoll

Försäkringsbesiktning för Anticimex Säljarsförsäkrat

Fastighetsbeteckning: Björken 4	
Fastighetsägare: Nils Jonas Rönnegård	
Fastighetsadress: Säterbogatan 4	
Postnummer: 723 40	Ort: Västerås

Besiktningdatum: 2021-08-12	Protokollnummer: 66391806
Temperatur: 22°C	Väderlek: Sol
Tekniker: Per Sundström	
E-post: per.sundstrom@anticimex.se	
Kontor: Västerås	
Övriga närvarande: Jonas Rönnegård

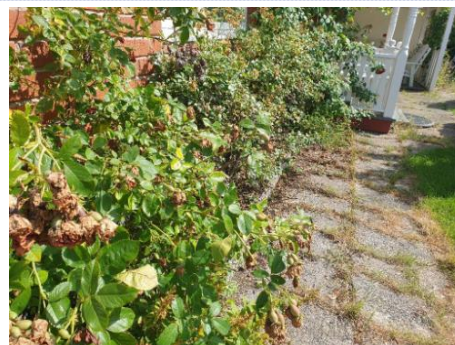
Utvändigt / Sockel

Växter finns i anslutning till grundmur.

När det finns rabatter och växter nära grundmuren finns risk att fukt stannar kvar i väggarna. Detta kan i sin tur orsaka invändiga fuktskador. Växternas rötter kan också skada grundmuren och sätta dräneringsledningen ur funktion.

Området närmast huset rekommenderas att vara fritt från växtlighet.

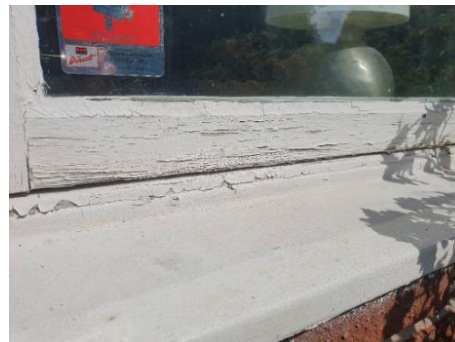
Utvändigt / Fönster

Fönster är i behov av målning/underhåll.

Fönsterbågar och fönsterkarmar där målningsbehov finns riskerar att få fukt- och rötskador på grund av sämre vattenavvisande förmåga.

För att öka livslängden på fönster rekommenderas målning och underhåll.

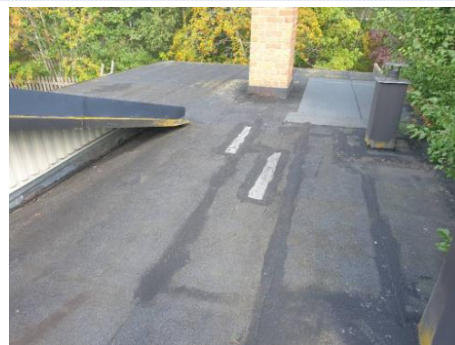
Utvändigt / Tak

Takpappen är delvis äldre.
Lagade skador förekommer.

Tätskiktet på ett platt/låglutande tak har enligt vår bedömning en begränsad livslängd. Eftersom takpappen är äldre har det ett minskat motstånd mot vattengenomträngning. Detta i sin tur kan leda till att takkonstruktionen drabbas av fuktskador.

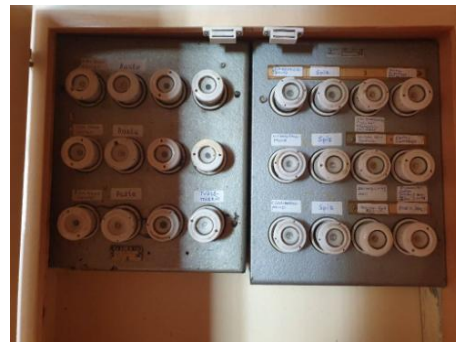
Entréplan / Hall

Jordfelsbrytare saknas.

Det finns inget krav att hus byggda före år 2000 ska ha jordfelsbrytare. Jordfelsbrytaren minskar dock risken för personskador och brand orsakade av elanläggningen.

Kontakta en elektriker för kontroll och åtgärd.
