Besiktningssprotokoll

Försäkringsbesiktning för Anticimex Säljarsförsäkrat

Fastighetsbeteckning: Hubbo-Kvistberga 6:43	
Fastighetsägare: Kaj Fredrik Nässling	
Fastighetsadress: Pistonggatan 14	
Postnummer: 722 33	Ort: Västerås

Besiktningdatum: 2022-08-08	Protokollnummer: 67085883
Temperatur: 20 °C	Väderlek: Sol
Tekniker: Per Sundström	
E-post: per.sundstrom@anticimex.se	
Kontor: Västerås	
Närvarande: Fredrik Nässling

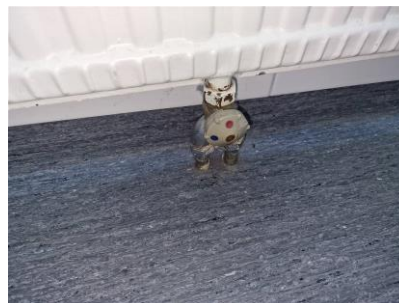
Entréplan / Badrum

Kvarvarande värmerör i golvyta.
Avsteg från regelverk.

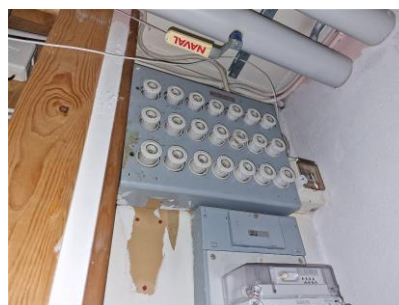
Entréplan / Pannrum

Jordfelsbrytare finns ej.

Det finns inget krav att hus byggda före år 2000 ska ha jordfelsbrytare. Jordfelsbrytaren minskar dock risken för personskador och brand orsakade av elanläggningen.

Kontakta en elektriker för kontroll och åtgärd.
