Besiktningssprotokoll

Försäkringsbesiktning för Anticimex Säljarförsäkrat

Fastighetsbeteckning: Bergmästaren 2	
Fastighetsägare: David Paolo Gaetani	
Fastighetsadress: Bergmästarvägen 3	
Postnummer: 724 78	Ort: Västerås

Besiktningdatum: 2020-06-08	Protokollnummer: 65521981
Temperatur: 16°C	Väderlek: Sol
Tekniker: Fredrik Olander	
E-post: fredrik.olander@anticimex.se	
Kontor: Västerås	
Övriga närvarande: David Paolo Gaetani

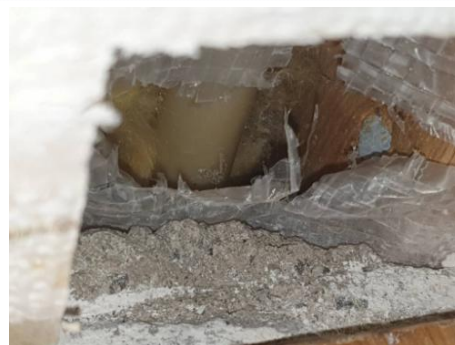
Entréplan / Allmänt

Vid kontroll av väggkonstruktion uppmättes fuktkvoten till under 6% i innerväggssyllen i hallen samt 12% i ytterväggssyllen i vardagsrummet samt relativ luftfuktighet uppmättes till 63%.

Innerväggssyllen ligger i en plåtskena.

Eventuellt fuktskydd under ytterväggssyllen går ej att konstatera med mindre än att det hade inneburit stora förstörande åtgärder på väggen.

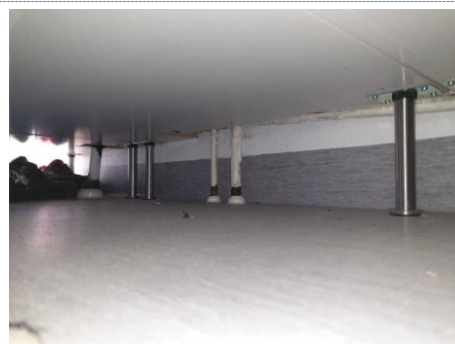
Entréplan / Tvättstuga

Rörgenomföringar kommer upp i golvet.

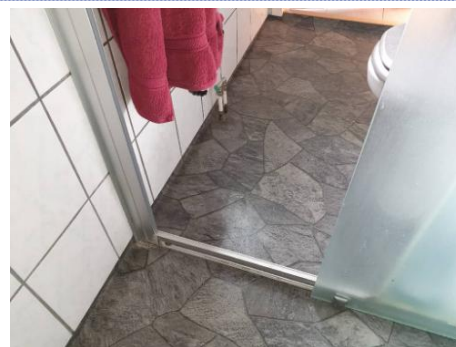
Entréplan / Dusch

Golvbrunnen ej utbytt vid renoeringen.

Rör genomföring finns i golvet. Avsteg från branschegler säker vatteninstallation.

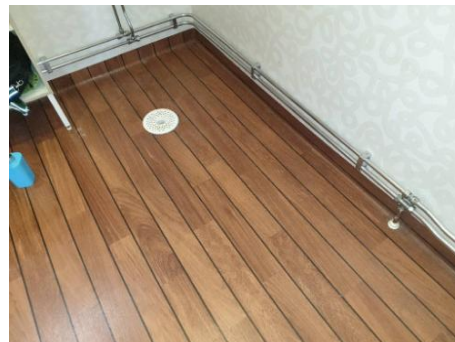
Entréplan / Badrum badkar

Rör genomföring finns i golv. Detta är ett avsteg från branschegler säker vatteninstallation.

Rör genomföringar i golvet medför en ökad risk för att vatten tränger ner i omkringliggande konstruktioner och orsakar fuktskador.

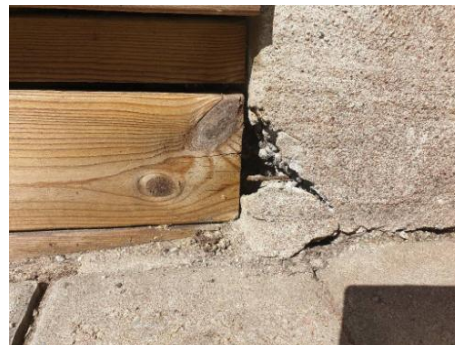
Utvändigt / Sockel

Sprickor finns i sockel. Mindre skada på lecablock i hörn.

Dessa bedöms inte ha lett till bakomliggande skador.

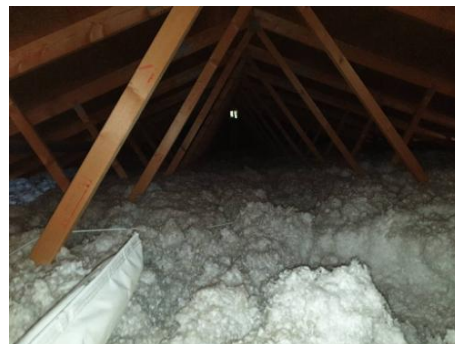
Utvändigt / Vind

Vindsutrymmet saknar landgång

Vindsutrymmet kunde inte besiktas eftersom landgångar saknas.

Vi rekommenderar en kompletterande besiktning när landgång monterats.

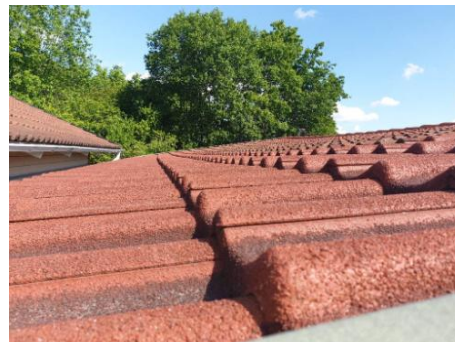
Utvändigt / Utvändig besiktning av fristående garage.

Taksvackor förekommer.

Jag rekommenderar att kontakt tas med byggkonsult för bedömning av orsaken till detta samt eventuellt behov av åtgärd.
