# Besiktningssprotokoll

## Försäkringsbesiktning för Anticimex Säljarsförsäkrat

Fastighetsbeteckning: Flinta 1:47	
Fastighetsägare: Ann-Christin Johansson	
Fastighetsadress: Solbacken 6	
Postnummer: 635 32	Ort: Kvicksund

Besiktningdatum: 2021-08-12	Protokollnummer: 66399795
Temperatur: 24°C	Väderlek: Sol
Tekniker: Marcus Edén	
E-post: Marcus.Eden@anticimex.se	
Kontor: Västerås	
Övriga närvarande:

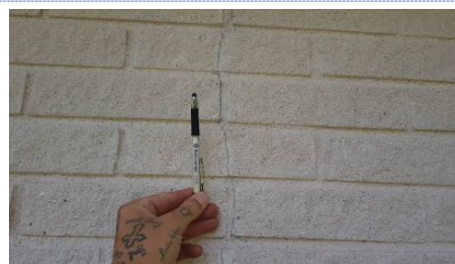
Sprickor finns i tegelfasaden.

Dessa bedöms inte ha lett till bakomliggande skador.

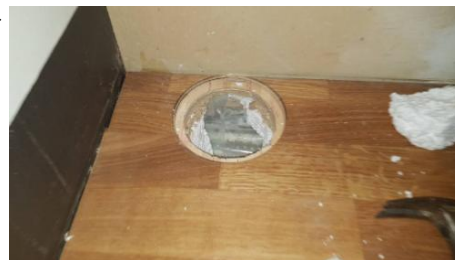
Vid kontroll av konstruktion uppmättes fuktvärden under kritisk nivå för mikrobiell tillväxt och normal lukt upplevdes.

Grundläggningen består av en betongplatta på mark med en underliggande markskiva och med ett flytande golv på golvspånskiva, cellplastisolering och åldersbeständig plast. Fuktkvoten uppmättes till 8%.

Flytande golvkonstruktion och eventuella väggsyllar riskerar att drabbas av fuktskador på grund av naturlig fuktpåverkan om fuktskyddet är bristfälligt utfört alternativt saknas. Fuktvandring kan ske från marken genom betongen till organiskt material genom så kallad kapillärsugning och diffusion, vilket kan leda till skador med lukt av mikrobiell karaktär.

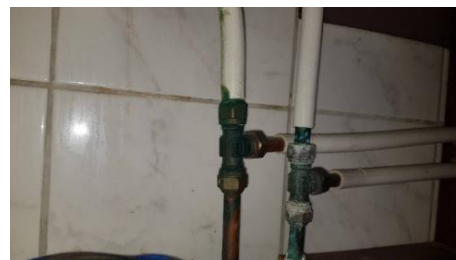
Korrosion på rörkopplingar.

Risk för läckage.

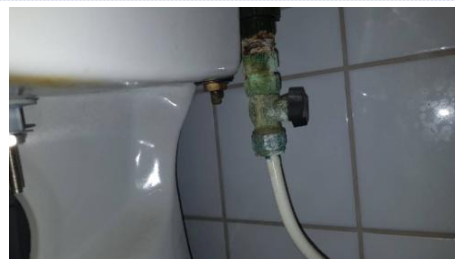
Korrosin på rörkopplingar.

Risk för läckage med vattensador som följd.
