Anticimex Överlåtelsebesiktning av småhus – nivå 2

Fastighetsbeteckning: Hönan 10	
Fastighetsägare: Bo Helmer Glenn Baringson	
Fastighetsadress: Karlfeldtsgatan 95	
Postnummer: 722 22	Ort: Västerås

Besiktningdatum: 2020-09-21	Protokollnummer: 65750959
Temperatur: 13°C	Väderlek: Molnigt
Tekniker: Martin Lundberg	
E-post: martin.lundberg@anticimex.se	
Kontor: Västerås	
Övriga närvarande: Glenn Baringson

Byggnadsbeskrivning Karlfeldtgatan 95

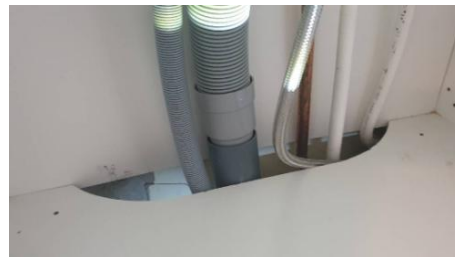
Fuktskydd saknas i diskbänkskåp.

Utan fuktskydd är det svårt att upptäcka smygläckage från rörledningar. Vatten kan då tränga in i omkringliggande konstruktioner och orsaka fuktskador.

För att upptäcka eventuella smygläckage, installera ett fuktskydd.

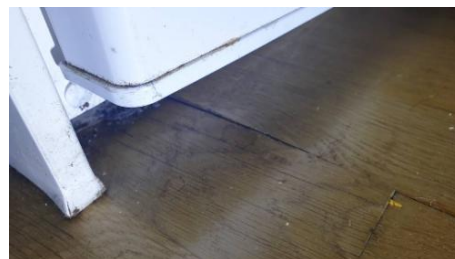
Spår av fukt på golv. (kondens)

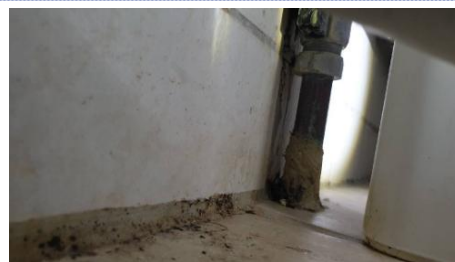
Rör genomföring finns i golv. Inga förhöjda fuktindikationer noterades i utrymmet.

Rör genomföringar i golvet medför en ökad risk för att vatten tränger ner i omkringliggande konstruktioner och orsakar fuktskador.
