# Besiktningssprotokoll

## Försäkringsbesiktning för Anticimex Säljarsförsäkrat

Fastighetsbeteckning: Tidö 1:128	
Fastighetsägare: Patrik Nils Greger Karlsson	
Fastighetsadress: Strandvägen 23	
Postnummer: 725 90	Ort: Västerås

Besiktningdatum: 2021-09-27	Protokollnummer: 66497827
Temperatur: 12°C	Väderlek: Sol
Tekniker: Per Sundström	
E-post: per.sundstrom@anticimex.se	
Kontor: Västerås	
Övriga närvarande: Patrik Karlsson

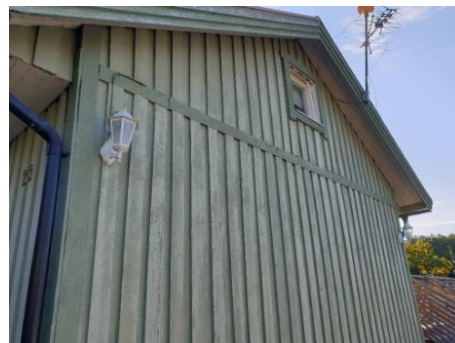
Fasadpanelen/vindskivor är delvis i behov av målning/underhåll.

Fasadbeklädnad och träkonstruktioner där målningsbehov finns riskerar att få fukt- och rötskador på grund av sämre vattenavvisande förmåga.

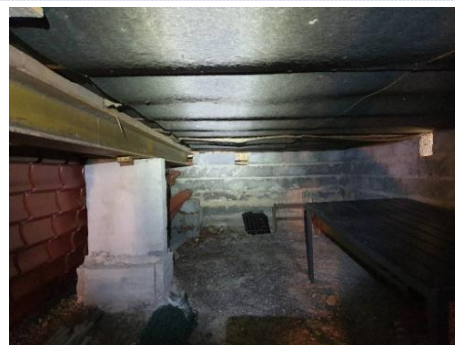
Lokalt har blindbotten släppt något.  
Avdunstningsskydd saknas på markytan.  
Organiskt material förekommer delvis på markytan.

Vid kontroll av konstruktionen i krypgrund uppmättes fuktvärden under kritisk fuktnivå för mikrobiell tillväxt och normal lukt upplevdes.

Golvbjälklaget ovan den uteluftsventilerade krypgrunden riskerar att drabbas av fuktskador på grund av naturlig fuktpåverkan. Detta kan i sin tur leda till mikrobiella skador (angrepp av mikroorganismer) som kan leda till att mikrobiell lukt sprids till boendemiljön. Fuktkvoten uppmättes till 15 %.

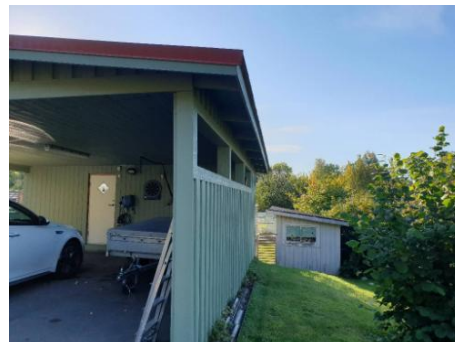
Hängränna saknas.

När hängrännor saknas utsätts fasad och grund för ökad fuktbelastning, vilket i sin tur kan leda till fuktskador i bakomliggande konstruktioner.

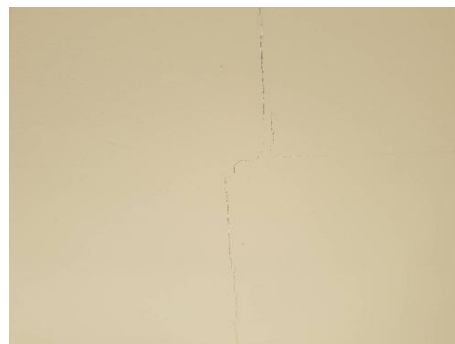
Mindre sprickor vid skivskarvar i takytor förekommer.
